Opracował:	mgr inż. Andrzej Bauer UAN-I-7342/296/94	
Temat:	EKSPERTYZA DOTYCZĄCA STANU TECHN. FUNDAMENTÓW BUDYNKU SALI GIMNASTYCZNEJ	
Tytuł rysunku:	LOKALIZACJA ISTN. FUNDAM. POD BELKĄ PODWALINOWĄ	
Adres obiektu:	ul. Strumskiego 1, 39-200 Dębica, dz. nr ewid. 392 – obręb 4	Skala:
Zleciłodawca:	Starostwo Powiatowe w Dębicy, ul. Parkowa 28, 39-200 Dębica	Data: VIII.2023.
Biuro projektowe	"PROINWEST" PROJEKTOWANIE I REALIZACJA INWESTYCJI S.C. A. BAUER, W. CEBULA 39-200 Dębica, ul. Raczyńskich 3	Nr rys. 3

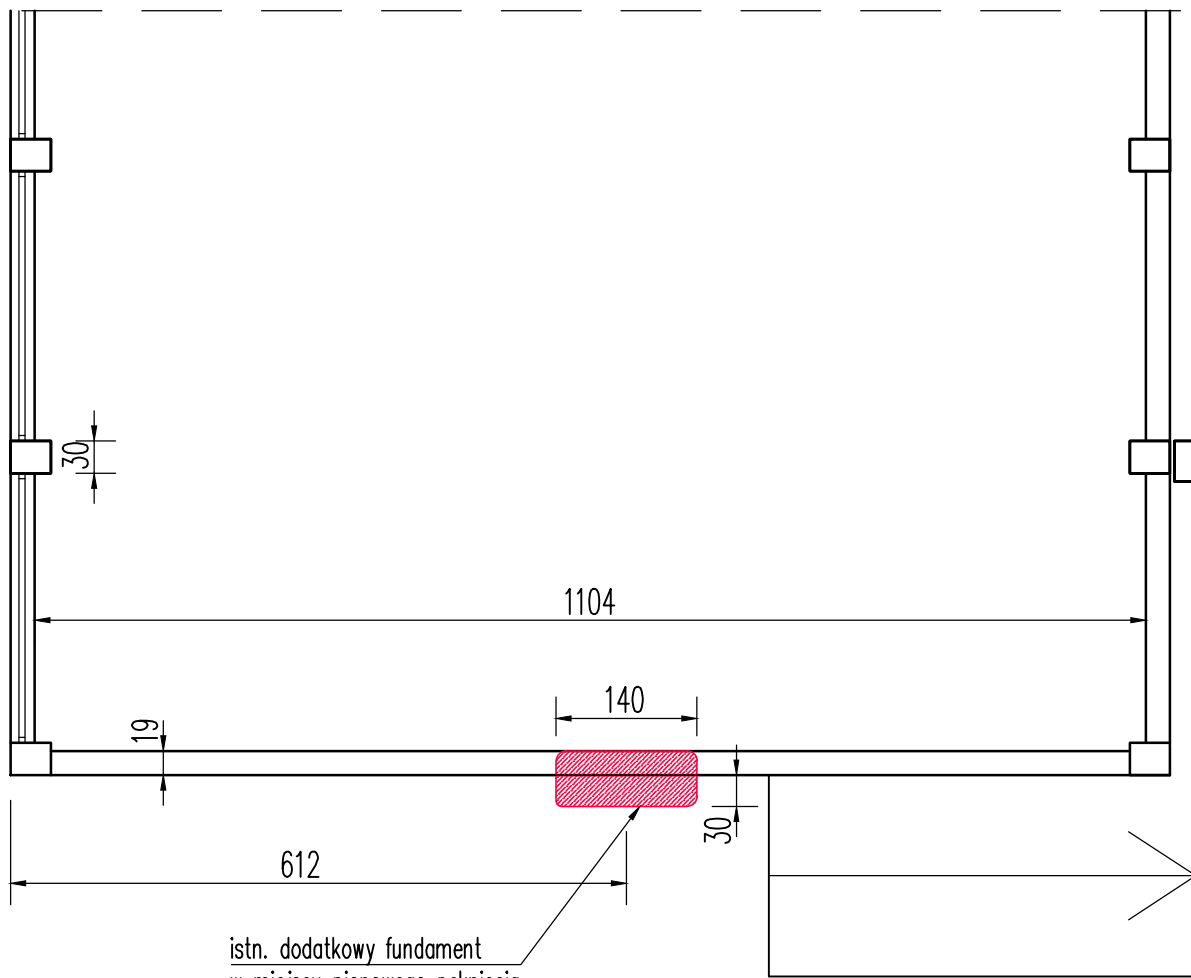
istn. dodatkowy fundament
w miejscu pionowego pęknięcia
ściany – odkrywka nr 2
(fot. 7, 8, 9 ,10)

Zlokalizowany dodatkowy fundament pod belką podwalinową wykonany był po roku 1985.

Fundament o wysokości 40 cm posadowiony w warstwie niekontrolowanych nasypów, nie ma wpływu na zwiększenie nośności belki podwalinowej. W zaleceniach zawartych w ekspertyzie przeznaczony jest do rozbiórki, a co najmniej jego część poza obrysem belki podwalinowej.
